Órgano Interno de Control del Municipio de Querétaro

Oficio: OIC/DA/DAOP/8802/2023

Asunto: Resultados de la auditoría OIC/37/2023

PÁGINA No.:	1 DE 12
AUDITORÍA:	OIC/37/2023
DEPENDENCIA:	COORDINACIÓN DE DELEGACIONES
PERIODO:	01/01/2022 AL 31/12/2022
INFORME:	INFORME DE RESULTADOS
OFICIO:	OIC/DA/DAOP/8802/2023

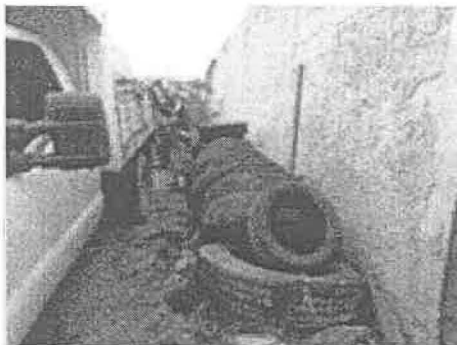
FOLIO	DESCRIPCIÓN	UBICACIÓN	ACLARACIONES
1085	RECOLECCIÓN DE LLANTAS	CALLE ORÉGANO MZN. 609, EL ROMERILLAL	SE SOLICITA EL VALE DE ENTRADA AL RELLENO SANITARIO DE LAS LLANTAS RECOLECTADAS EN CASO DE NO CONTAR CON ÉL MENCIONAR EL MOTIVO Y SI NO FUE LLEVADO AL RELLENO INDICAR EL DESTINO DE ESTAS, ASÍ COMO LA CUANTIFICACIÓN TOTAL, INDICAR SI ESTA PETICIÓN FUE REALIZADO EN ALGÚN COMERCIO O POR MEDIO DE ALGÚN CIUDADANO(A).

1. (Antes) ubicación en la calle Orégano

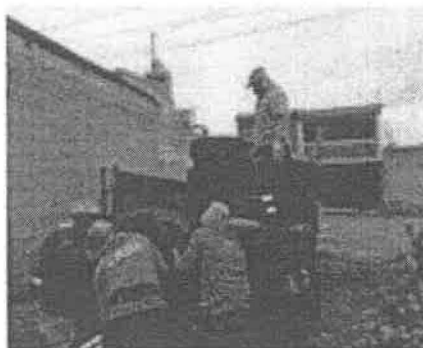
2. (Durante) Carga en la unidad de transporte.

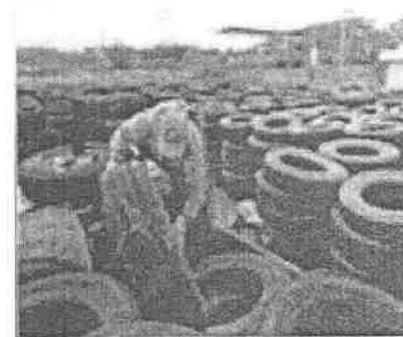
3. (Después) Descarga en el relleno sanitario municipal.

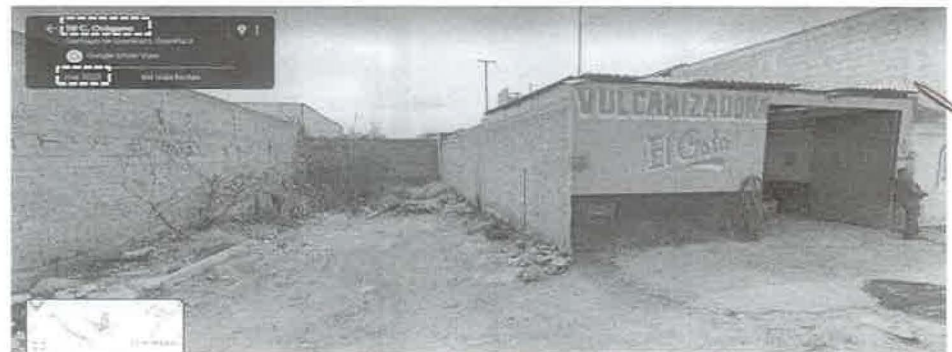
Fue adjuntado mediante la descripción como "2.1 ANEXO FOLIO 1085", la solicitud por parte del ciudadano que realizó a la Delegación, en donde indica la cantidad de llantas a recolectar las cuales contempla alrededor de 26, menciona su domicilio y datos personales; el contenido de dicho documento se puede visualizar en la imagen a la izquierda.

Sin embargo, de acuerdo al último levantamiento con fecha de marzo de 2023, consultado en la plataforma de google maps y en cotejo con las imágenes proporcionadas por la Auditada, se detectó que en tal ubicación se encuentra una vulcanizadora, de la cual se desconoce si cuenta con los permisos necesarios para operar. Lo anterior se expone debido a que la Delegación Félix Osores Sotomayor no cuenta con la facultad de realizar este tipo de recolección de residuos sólidos, ya que en el Reglamento Interior de la de la Secretaría de Servicios Públicos Municipales de Querétaro, artículos 8 fracción VI y 9 I inciso d, II, V, VII, así como en el Sistema Municipal Documental Control (SIMCOD) en el "PR-160100-003 Prestación de servicios especiales de recolección de residuos sólidos a establecimientos comerciales y de servicios", esta dependencia es la reguladora en materia de recolecciones especiales las cuales implican la recolección de residuos sólidos urbanos diferente a la generación doméstica, la cual tiene un costo. Por lo que la auditada no entregó ningún documento donde se le hiciera saber a la Secretaría de Servicios Públicos Municipales sobre la petición en comento.

Derivado de lo anterior, **SE RECOMIENDA** que, en lo subsiguiente haga del conocimiento de solicitudes respecto a recolecciones de residuos sólidos urbanos diferente a los de generación doméstica, es decir, provenientes de establecimientos comerciales y/o de servicios, a la secretaría de servicios públicos municipales, con la finalidad de no reincidir en situaciones como las descritas en el presente hallazgo, relacionadas a la omisión de recaudaciones por prestación de servicios especiales (artículo 31 fracción III de la Ley de Ingresos del Municipio de Querétaro para el ejercicio fiscal 2022). **De lo anterior, se deberá presentar evidencia documental correspondiente a las acciones a tomar para dar atención de la presente recomendación.**

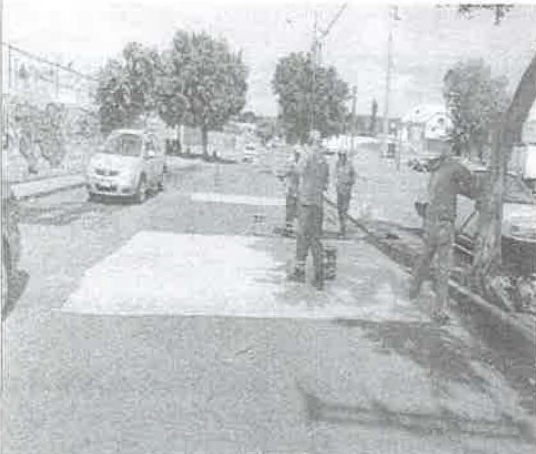
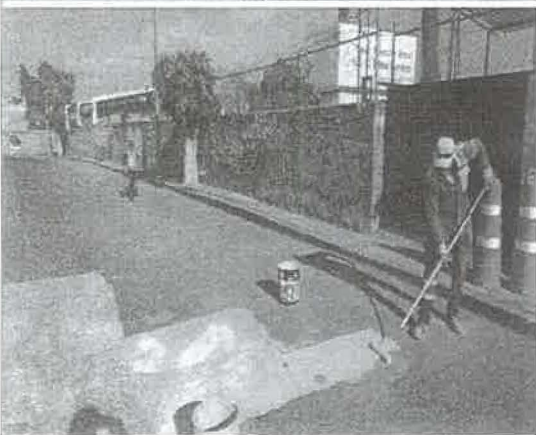
"8. Se ejecutaron trabajos pintura de señalética horizontal (pintura en tope), la cual no es acorde a lo asentado en el artículo 4 fracción X del Reglamento Interior de la Secretaría de Movilidad del Municipio de Querétaro, a la cual le corresponde la regulación y control directo de la señalética horizontal y vertical, por lo que se le solicita una aclaración al respecto."

RESPUESTA: 8.- Las labores realizadas en pintado de topes se atiende de acuerdo a la petición realizada por la Institución escolar (se anexa petición) Dentro del Plan de Desarrollo Municipal 2021-2024 en el Eje "Por una mejor calidad de vida y futuro desempeñando la actividad incrementar, rehabilitar y dar mantenimiento a los espacios educativos, culturales, deportivos, infraestructura social y de servicios básicos en las colonias y localidades. Cabe señalar que se atendió dicha petición del preescolar en cuestión, que tiene una población de 150 alumnos, ya que, al encontrarse en riesgo por el tránsito diario se requirió dicho apoyo de manera urgente, el cual, al no ser atendido por la Secretaria de Movilidad ni la Secretaria de Obras Públicas en su momento, se procedió al pintado sin las especificaciones que indican la normativa por no contar con la supervisión del área correspondiente.

Por lo anterior, **SE RECOMIENDA** que para trabajos futuros relacionado a la señalización vial, el personal encargado se guíe con el "MANUAL DE SEÑALIZACIÓN VIAL Y DISPOSITIVOS DE SEGURIDAD" emitido por la entonces Secretaría de Comunicaciones y Transportes; haciendo conocimiento del mismo a las Delegaciones Municipales, se comparte la liga en donde puede ser consultado, toda vez que viene con las NOM aplicables para la señalización vial: http://sct.gob.mx/normatecaNew/wp-content/uploads/2021/09/Manual_SenalamientoVialDispositivosSeguridad_2014-1.pdf De lo anterior, se deberá presentar evidencia documental correspondiente a las acciones a tomar para dar atención de la presente recomendación.

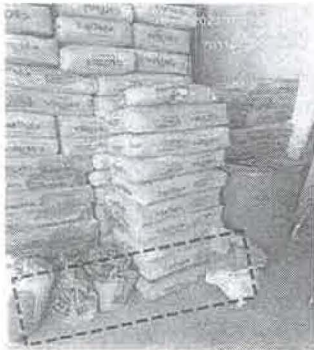
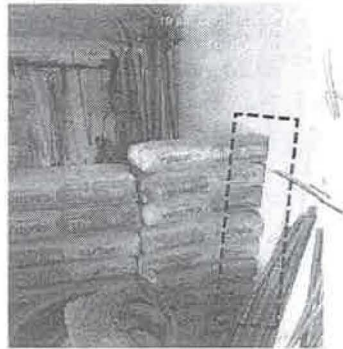
2.4 Dentro de la primera bodega que se verificó, se encuentra con una estiba de cal marca "calidra", mismas que están juntas sin separación, una parte de este material está en el piso y el resto que está sobre una tarima se encuentra pegada a la pared.

"2.5. En el punto 2.4 del acta de visita en referencia (imagen a la izquierda), se asentó sobre el acomodo de los bultos de Cal, que, de acuerdo a la consulta realizada en la ficha técnica emitida por parte de la empresa encargada de elaborar este producto, indica lo siguiente relativo al manejo y almacenamiento: (imagen inferior)

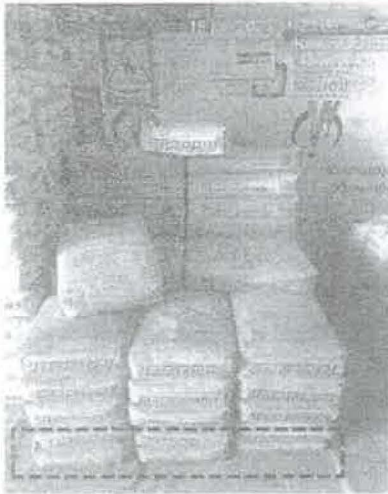
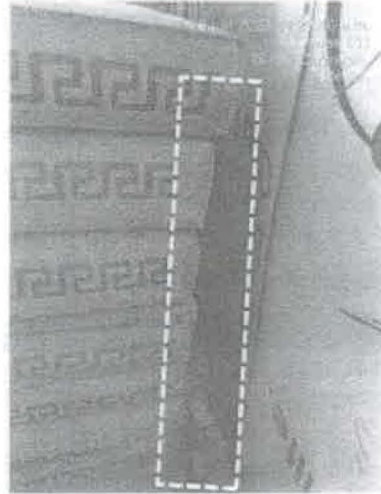
En la segunda bodega se tiene en existencia cemento de la marca "Moctezuma" tipo CPC 30 R, mismos que he mención del personal estos ya tienen más de 6 meses almacenados, además que se encuentran en el piso y pegados a la pared.

De las imágenes anexas más adelante, se evidencia que no se está cumpliendo el adecuado almacenamiento; es así que se le solicita a la Delegación seguir las indicaciones ya los bultos en comento se encuentran pegados a la pared, lo cual se debe de evitar, así como estar cerca del techo, esto ayudará que se no se mojen o absorban humedad. Por lo anterior **se recomienda** que implementar lo establecido en la N°CMT·2·02·001/02 para el cemento los cuales los siguientes puntos son fundamentales:

En caso de no contar con tarimas se recomienda colocar una membrana plástica, debiendo enviar evidencia fotográfica suficiente que avale la recomendación realizada.

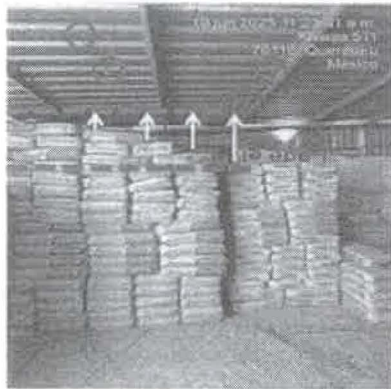
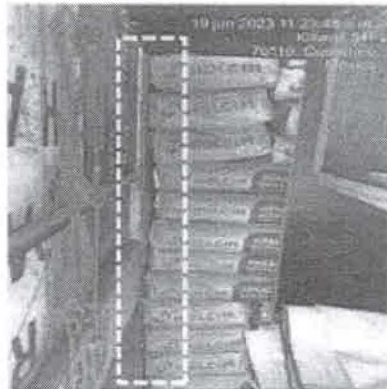
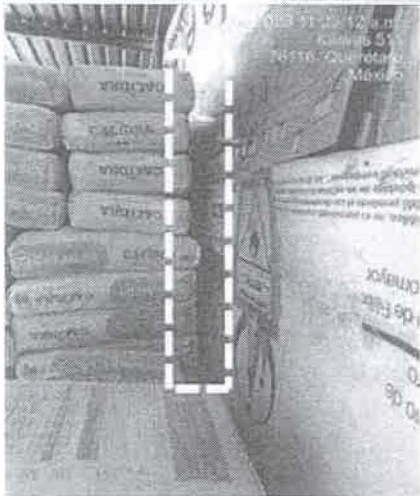
2.7. El personal indicó que había llegado un lote nuevo de cemento, pero el almacenaje no es el correcto, esto se pudo evidenciar conforme al punto 2.6 del acta de visita misma, derivado a que es contrario a lo que indica el fabricante en su ficha técnica de su portal web:

2.6 Y finalmente se verifico el cemento de la marca "Holcim" que a mención del personal, había llegado hace unos días, así como la cal "Calidra", sin embargo las estibas están juntas, así como el material está pegado a la pared y muy cercano al techo. En el techo hay 4 pequeños orificios que entran directo al material los rayos del sol.

F.2.2. Los cementos Pórtland de cualquier tipo, que sean de las clases resistentes 30, 30R, 40 y 40R, no permanecerán almacenados por más de dos (2) meses, salvo que se trate de cemento tipo CPO (cemento Pórtland ordinario) de las clases resistentes 40 y 40R, que no permanecerá almacenado por más de un (1) mes.

Se solicita sean almacenados de la forma correcta y tapar cualquier orificio que impida la luz directa del sol/agua para mantener en excelentes condiciones el material, debiendo enviar evidencia documental suficiente que acredite atender al presente punto.

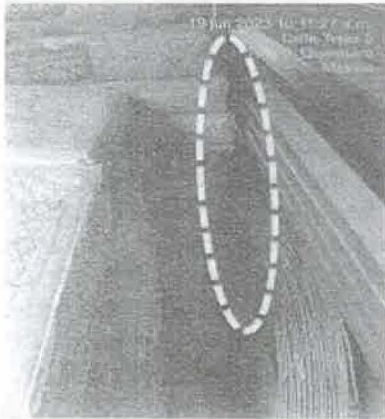
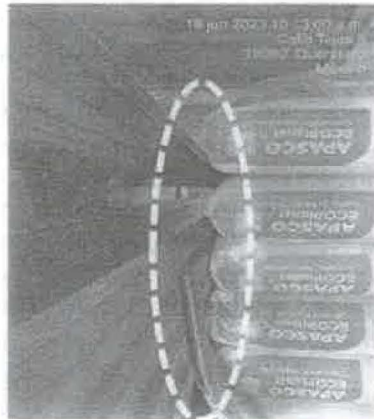
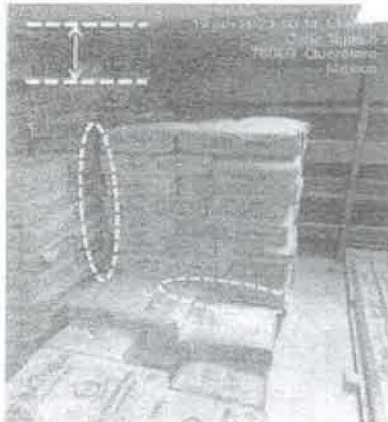
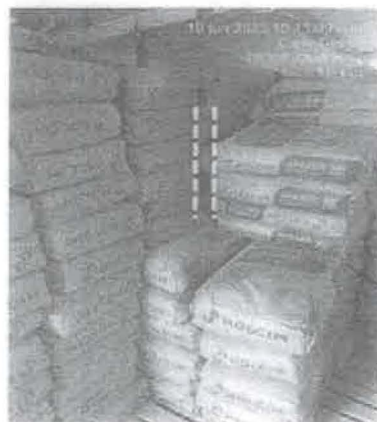
- 1.4 Se encontró con cemento, mismo que está muy pegado hacia los costados, si bien están sobre tarima pero, cerca del tocho y la estiba formada de cal y cemento se encuentran muy juntas.

3.1. Relativo al punto 1.4 del acta de visita y con lo ya indicado en el presente requerimiento en su inciso 2.7. referente al cumplimiento de un buen almacenaje de los materiales, se le pide a esta Delegación que deberá acatar de igual manera las medidas necesarias para dar estricto cumplimiento a lo ya mencionado ya que se trata del mismo tipo/marca de cemento y con ello enviar evidencia documental suficiente que acredite haber atendido lo observado.

En este sentido si bien es cierto las dos delegaciones en que se realizó la visita de auditoría cumplieron cabalmente con lo que marca la N°CMT·2·02·001/02, **SE RECOMIENDA** notificar al resto de las delegaciones que conforman el municipio de Querétaro, con el objetivo de que se acate la normatividad indicada, así como preservar la vida útil que tiene el cemento de acuerdo al fabricante. **De lo anterior, se deberá presentar evidencia documental correspondiente a las acciones a tomar para dar atención de la presente recomendación.**
